Premio de la conservación estructural en  
construcción 2022

## REACONDICIONAMIENTO DE LA LÁMINA EXTERIOR DE LAS TORRES DE TIRO NATURAL N71

INGENIERIA Y OBRA CIVIL MARTINEZ SL

- Nombre del trabajo: REACONDICIONAMIENTO DE LA LÁMINA EXTERIOR DE LAS TORRES DE TIRO NATURAL N71 EN CENTRAL NUCLEAR DE COFRENTES
- Descripción de la empresa: "IOC MARTINEZ es una empresa especializada en PROYECTOS ARQUITECTONICOS, REPARACIÓN DE ESTRUCTURAS DE HORMIGÓN, OBRA CIVIL, RECUBRIMIENTOS INDUSTRIALES Y PINTURA, TRABAJOS VERTICALES Y REFORMA INTEGRAL DE LA VIVIENDA. Más de 25 años de dedicación confirman nuestra seriedad, profesionalidad y capacidad para realizar multitud de proyectos. Poseemos un equipo humano con gran experiencia y en mejora continua con el fin de mantener alto nuestro grado de especialización y con ello satisfacer las posibles necesidades que nuestros clientes puedan tener.
- Fecha de inicio y fin de la obra: Inicio 4/04/2022 - Fin 11/08/2022
- Lugar de realización: Central Nuclear de Cofrentes. (Valencia)

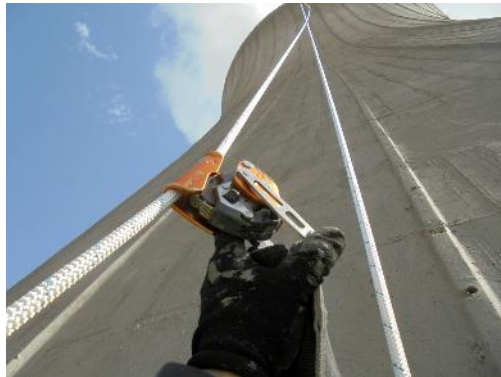
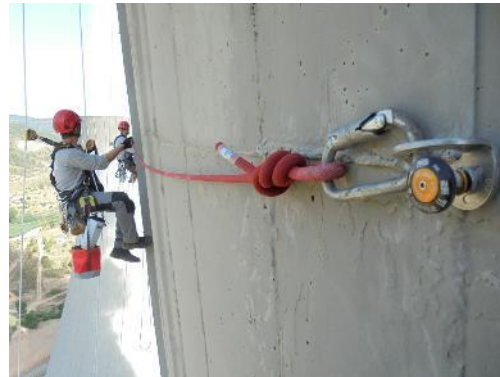
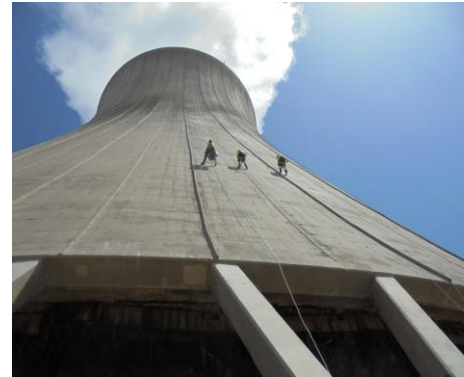
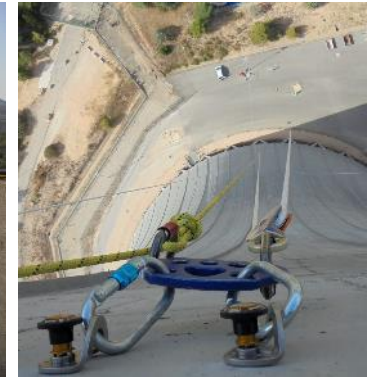
Saneado, pasivado y pruebas anticarbonatación en las verticales 29-30 Torre Este.

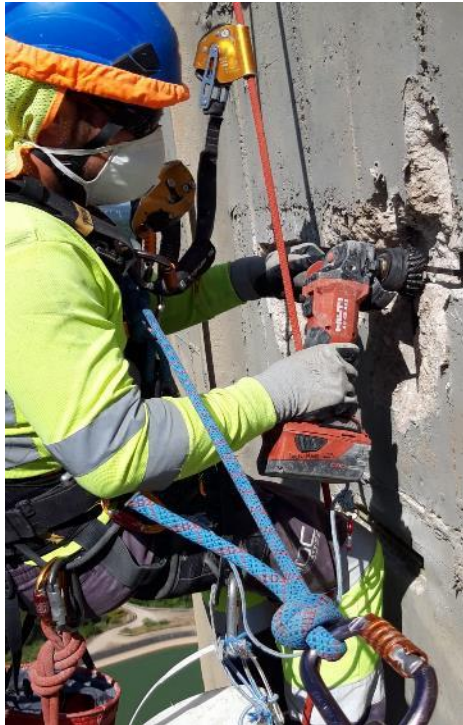
PROCESO  
LIJADO VARILLA

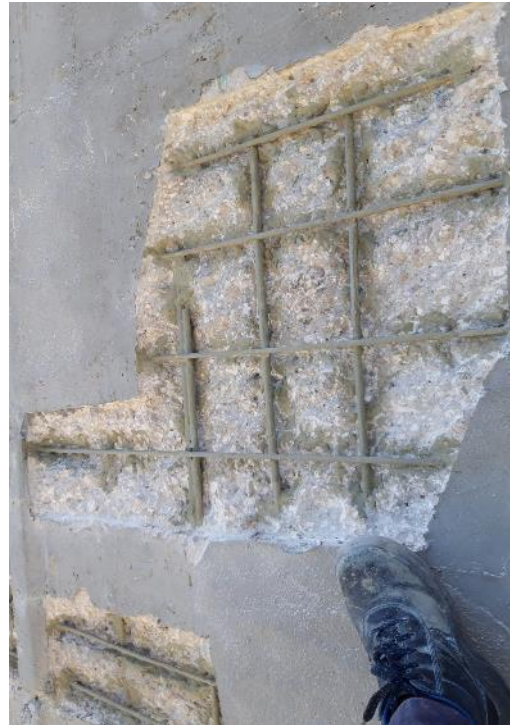
PROCESO  
PASIVADO VARILLA

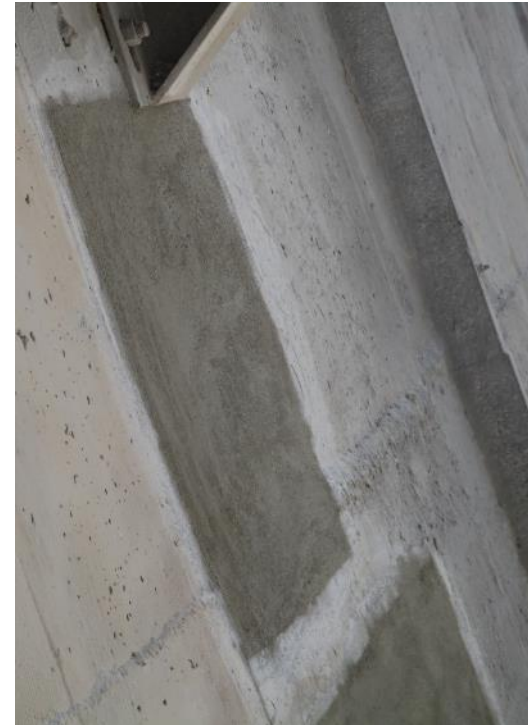
REPARACION MORTERO  
REFORZADO FIBRAS

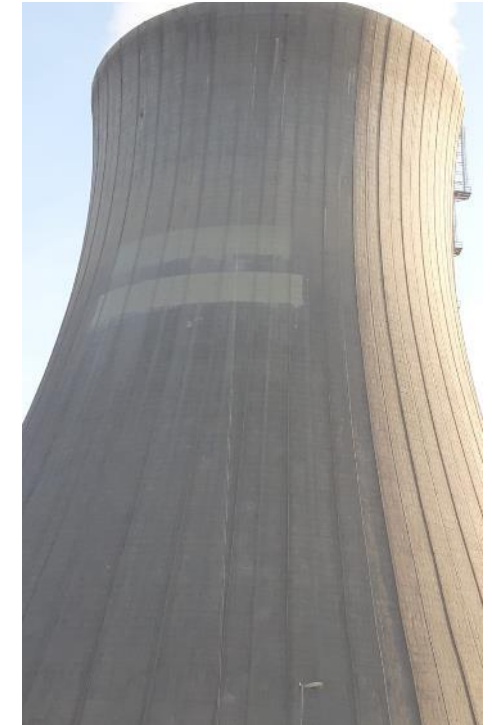
APLICACIÓN REVESTIMIENTO  
ANTICARBONATACIÓN

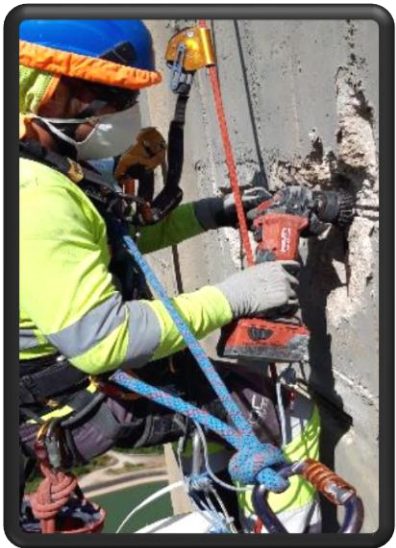
PROCESO  
LIJADO VARILLA

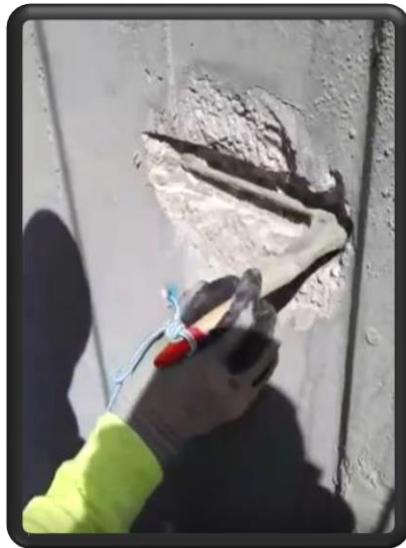
PROCESO  
PASIVADO
