Premio de la conservación estructural en  
construcción 2022

## REACONDICIONAMIENTO DE LA LÁMINA EXTERIOR DE LAS TORRES DE TIRO NATURAL N71

INGENIERIA Y OBRA CIVIL MARTINEZ SL

- Nombre del trabajo: REACONDICIONAMIENTO DE LA LÁMINA EXTERIOR DE LAS TORRES DE TIRO NATURAL N71 EN CENTRAL NUCLEAR DE COFRENTES
- Descripción de la empresa: "IOC MARTINEZ es una empresa especializada en PROYECTOS ARQUITECTONICOS, REPARACIÓN DE ESTRUCTURAS DE HORMIGÓN, OBRA CIVIL, RECUBRIMIENTOS INDUSTRIALES Y PINTURA, TRABAJOS VERTICALES Y REFORMA INTEGRAL DE LA VIVIENDA. Más de 25 años de dedicación confirman nuestra seriedad, profesionalidad y capacidad para realizar multitud de proyectos. Poseemos un equipo humano con gran experiencia y en mejora continua con el fin de mantener alto nuestro grado de especialización y con ello satisfacer las posibles necesidades que nuestros clientes puedan tener.
- Fecha de inicio y fin de la obra: Inicio 4/04/2022 - Fin 11/08/2022
- Lugar de realización: Central Nuclear de Cofrentes. (Valencia)

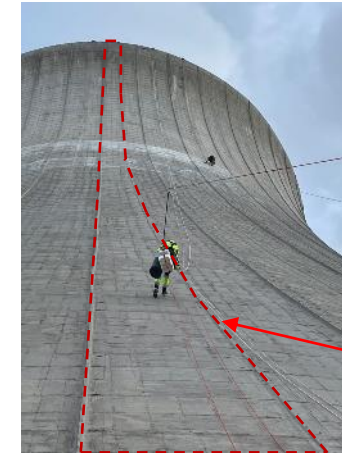
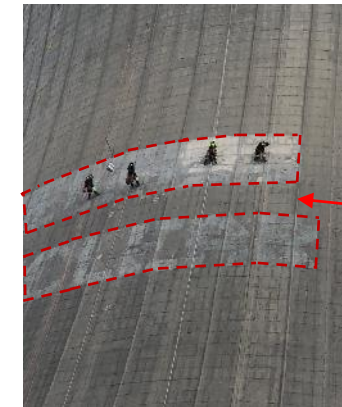
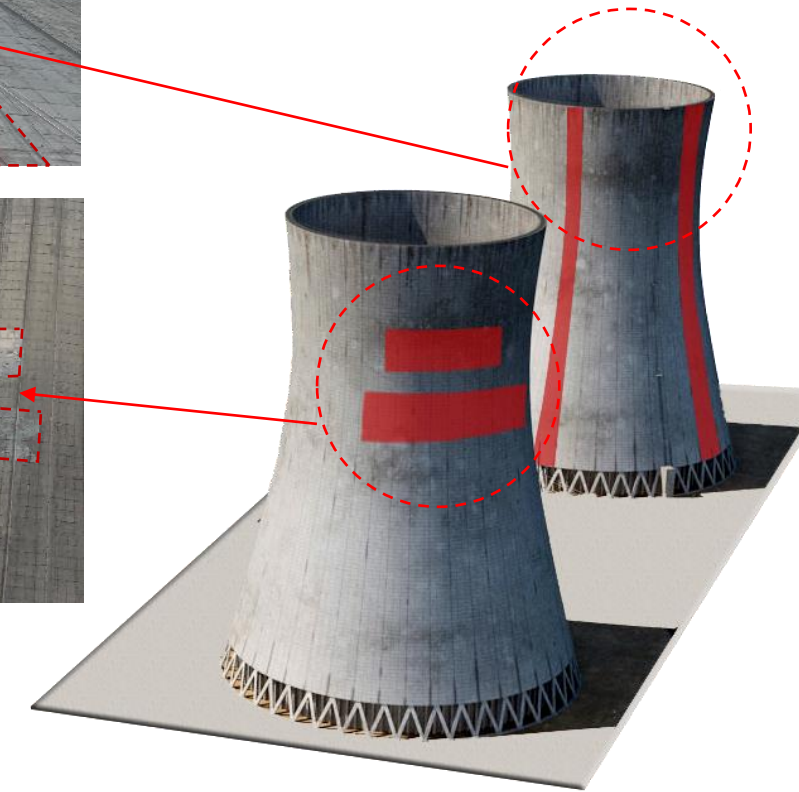
- Inspección de **2.056 m2** de superficie en las 4 verticales seleccionadas (3 verticales en Torre Este y 1 vertical en Torre Oeste) para evitar riesgos al personal, interviniendo y reparando en **93,55 m2**, aproximadamente un 5% de la superficie inspeccionada.
- Inspección y reparación de **365 m2** de superficie en la Zona de 2 franjas horizontales de la Torre Oeste donde existía un cartel repintado en el año 2011, que había perdido sus propiedades iniciales debido al desgaste producido por los agentes meteorológicos.

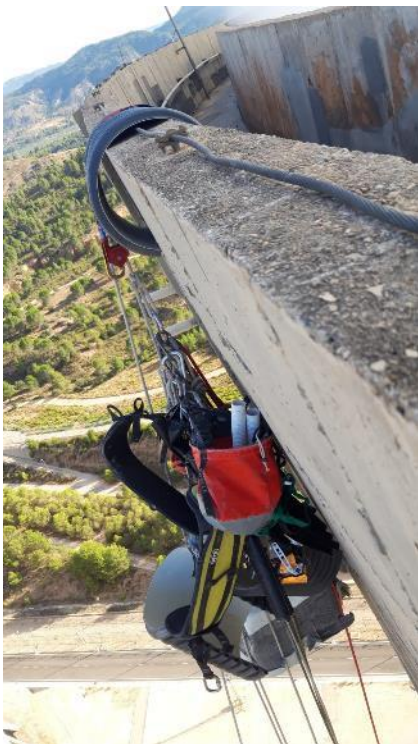
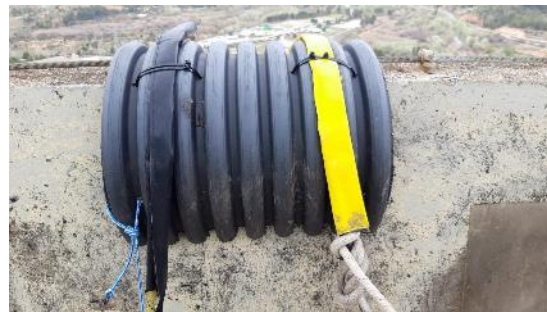
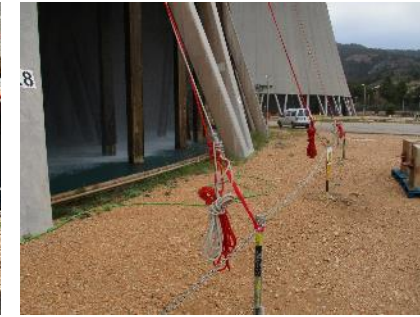
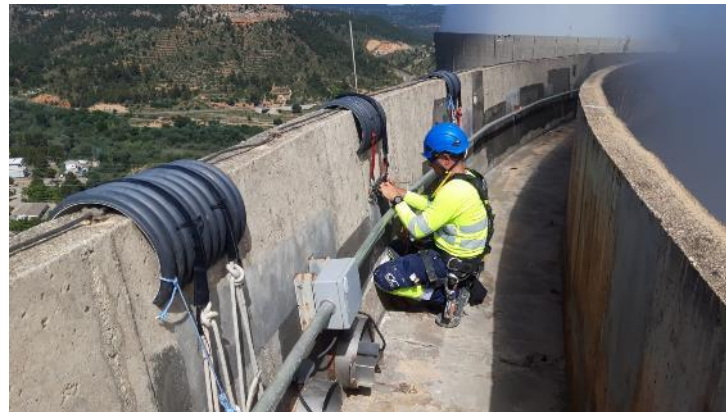
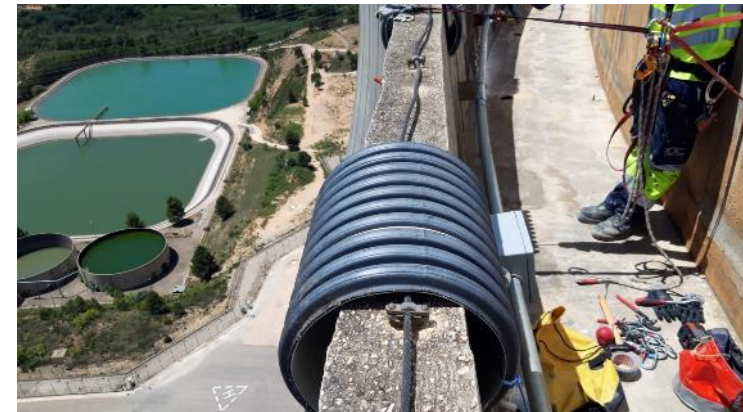
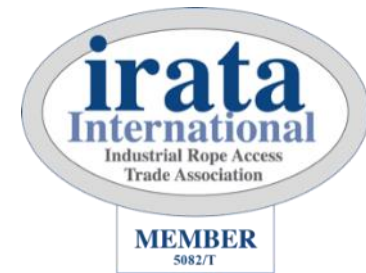
Instalación de anclajes y sistema de protección de cuerdas en coronación de las torres Trabajo
